**Gutes Beispiel  
Erneuerbare Energien**

**Kirche**

**Pfarrhaus**

## Kirche (1726) nach Brandlegung, Brandsanierung und realisiertem Mehrwert Projekt

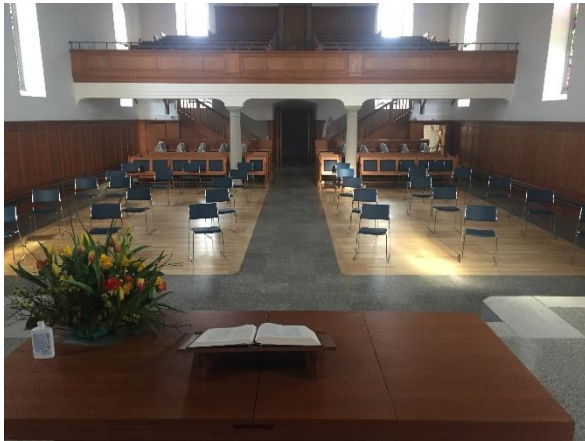
Im Kirchenschiff konnte im Einvernehmen mit der Kantonalen Denkmalpflege des Kantons Zürich eine neuzeitliche Einzelbestuhlung eingerichtet werden  
Bild: Corona-Like Bestuhlung

Auch der Historie ist Rechnung getragen, indem unter der Empore und auf der Empore (wie bisher) Kirchenbänke eingerichtet sind

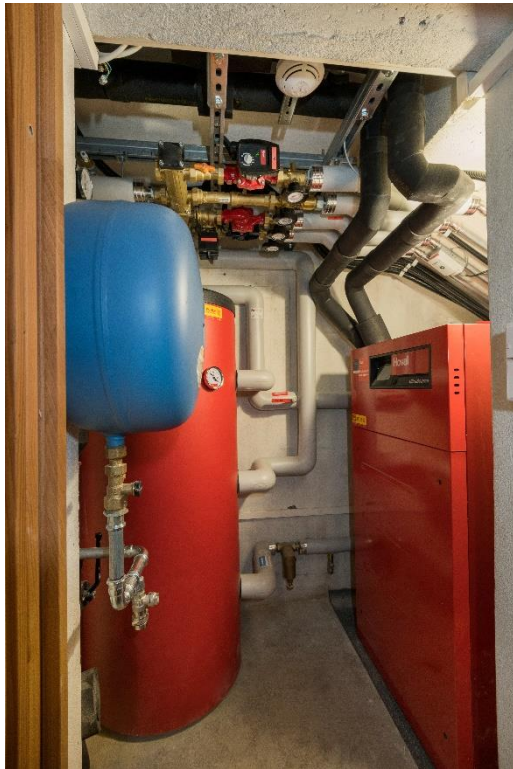
Die neue Erdsonden Wärmepumpe (ESWP) hat Platz im Räumchen unter dem Aufgang der Empore gefunden.  
Rechts die Wärmepumpe und links davon ein kleiner Technischer Speicher

Es ist ein absoluter Leise Läufer.  
Die Techniküre kann während den Gottesdiensten offen gelassen werden

An der Decke ist neben der Heizungsverteilung mit 2 Gruppen auch ein Brandmelder erkennbar

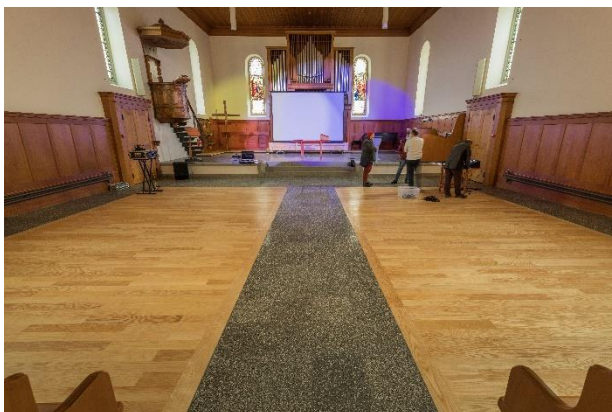
Unter dem neuen Eschen Parkettboden ist nun neu eine Niedertemperatur Fussboden Heizung eingebaut.  
Bodenaufbau mit Topp Dämmung nach Energie Gesetz (EnG, BBVI)

Beidseitig der ungedämmten Aussenwand (Brusthohes Täfer), erkennt man die Heizschlangen (Kaltluftabfall Bremse)

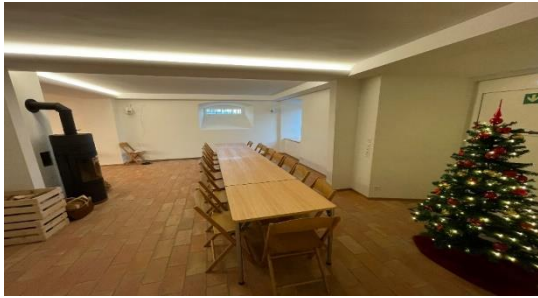
Aus einem «Gerümpel» Keller entstand dieser Gemeinschaftsraum für 35 Personen (ausserhalb Corona). Rechts der Aussenzugang. Der mit Fussbodenheizung ausgestattete Raum verfügt über eine Corona konforme mechanische Lüftungsanlage (100% Aussenluft). Auch betreffend Akustik überrascht er die Besucher angenehm (spezielle Akustikdecke)

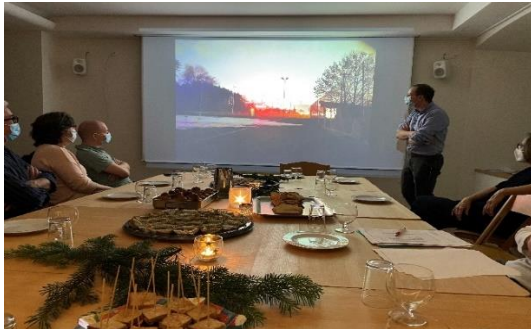
Der neu entstandene Gemeinschaftsraum im Untergeschoss ist über den neu gestalteten Pfarrgarten mit Rollstuhl erreichbar (saibro Belag)

Ein Behinderten WC (mit Wickeltisch) ist auch da

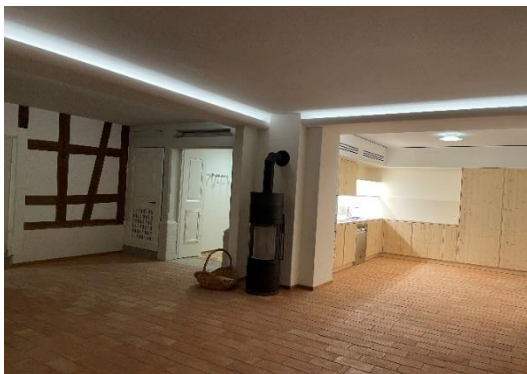
Ein «Schwedenofen» lädt ein zu Gesprächen über Gott und die Welt .

Zudem macht es Freude, sich aus der hellen Catering Küche verwöhnen zu lassen.

Die 290 Jahre alte Riegelwand und die hist. Türen mit ihren geschmiedeten Beschlägen konnten erhalten werden.

Geradeaus (hell) geht's zum Behinderten WC

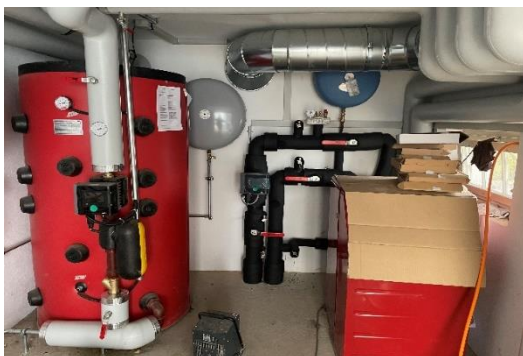
Die Erdsonden Wärmepumpe hat ihren Standort in der Garage gefunden.

Im neu gestalteten Pfarrgarten sind 3 Erdsonden zu je 190m Tiefe abgeteuft.

Der Anteil Erdwärme an der Heizwärme beträgt 75% bis 80%. Die Jahresarbeitszahl (JAZ) beträgt, als Folge der Radiatoren Heizung im historischen Gebäude, (nur) etwa JAZ 4

Beitrag Fördermassnahmen		Ersatz der Öl Heizung durch ESWP mit 3 Erdsonden zu je 190m, plus Beitrag für alle Dämmungen: Beitrag Baudirektion Kanton ZH: Fr. 22'000.-.
