Kirche Mollis/GL: Mehr als ein Zeichen gesetzt!

149% PEB-Sanierung Marienkirche, 8753 Mollis/GL

Die 149% PEB-Marienkirche Mollis/GL zeigt vorbildlich auf, wie auch denkmalgeschützte Objekte durch innovative und kluge Planung dank einem PV-Dach aufgewertet werden können und zu einem PEB werden.

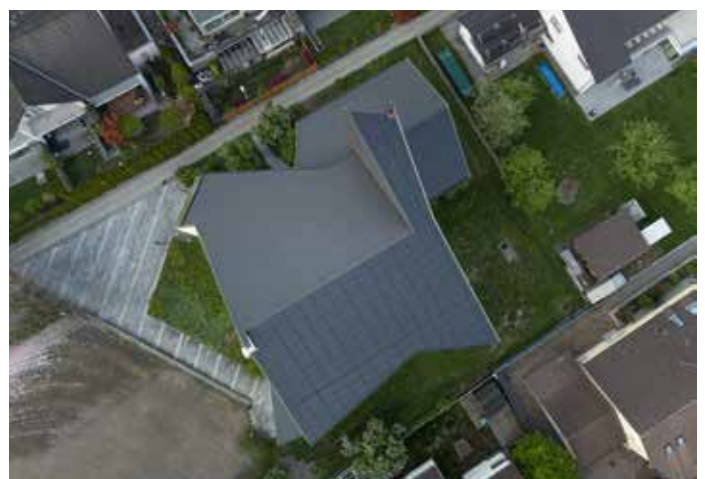
2 Aus der Vogelperspektive kann man die perfekte Integration der Photovoltaikanlage in die Dachkonstruktion sehen.

Dachflächenintegrierte, schwarze PV-Module bedecken neu die Süddächer des Hauptgebäudes und der Sakristei. Die sorgfältigen Details rund um die Module sowie die Einteilung und Anordnung in der komplexen Dachgeometrie sind beispielhaft. Die neuen solaraktiven Dachflächen wirken ruhig und selbstverständlich wie vor der Sanierung. Pro Jahr erzeugt die PV-Anlage 49'000 kWh emissionsfreier Strom. Ein Teil davon treibt die neue Wärmepumpe an, welche die alte Ölheizung ersetzt.

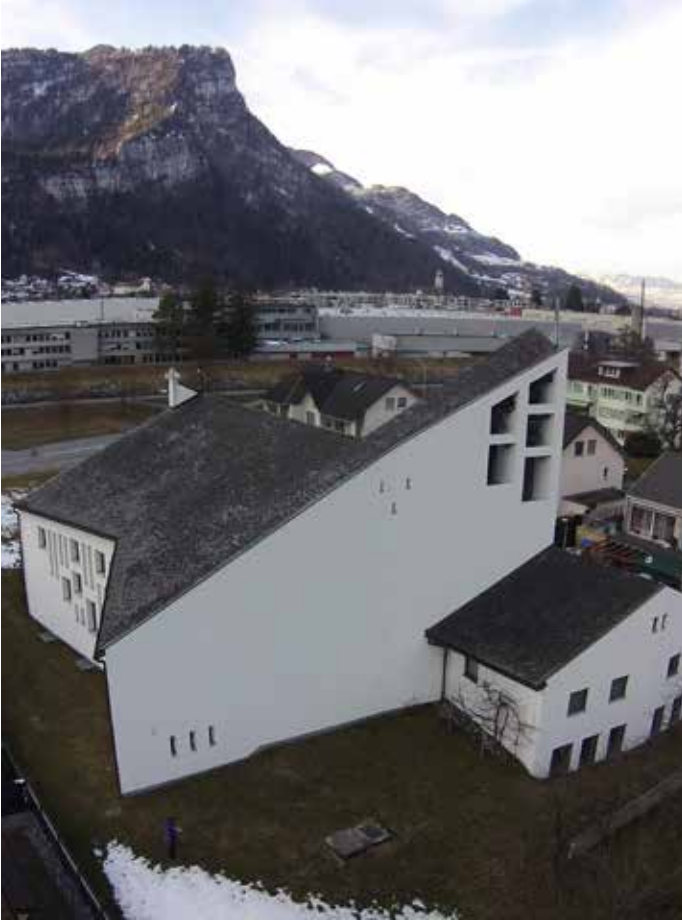
1

1/2 Aus einer entfernteren Perspektive sieht man, dass durch die Sanierung weder das Ortsbild beeinträchtigt wurde, noch die Optik der Kirche darunter leidet; im Gegenteil, die vorbildlich integrierte PV-Dachanlage wertet das Ortsbild mit der Kirche deutlich auf.

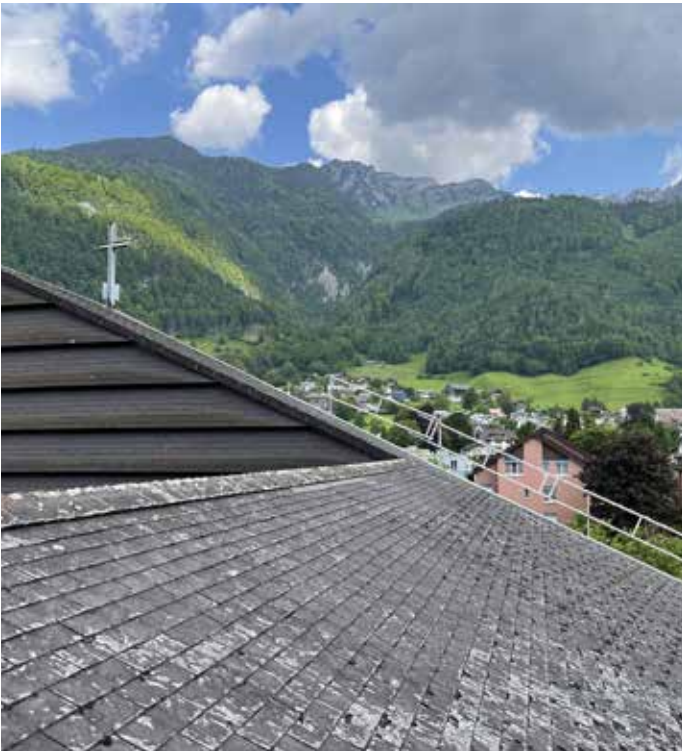
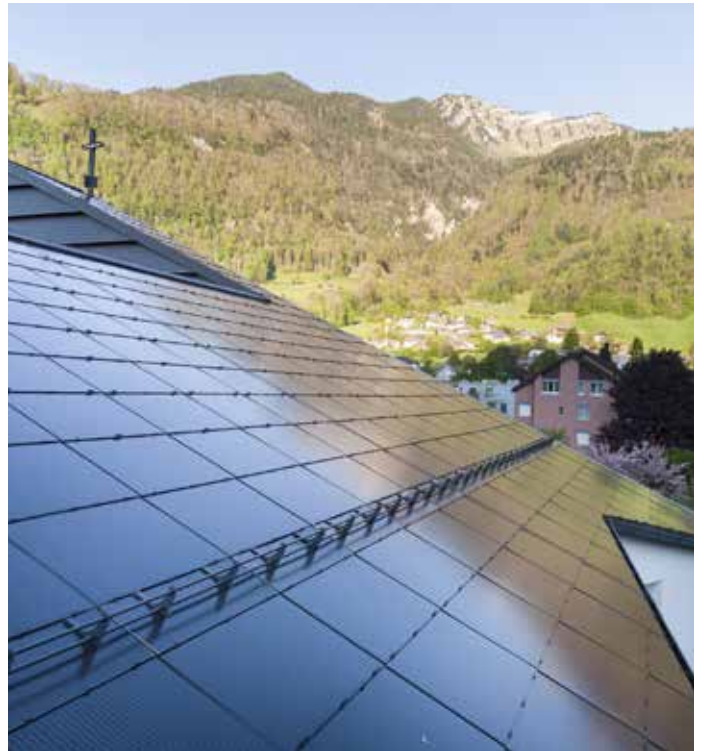
3

3/4 Der direkte Vergleich der alten Dachkonstruktion mit der neuen, ganzflächig vorbildlich dach-integrierten PV-Anlage zeigt nicht nur das Potential zur solaren Stromerzeugung auf, sondern zeugt auch von der hohen Professionalität der solaren Gebäudebranche bei der Sanierung alter Gebäude.

Die asbesthaltige Eternitschieferendeckung der Dächer wurde komplett ersetzt. Die Spenglerarbeiten aus Kupfer wurden soweit möglich weiterverwendet. Beim Haupt- und Nebengebäude wurden die Norddächer mit neuem, asbestfreiem Eternitschiefer eingedeckt. Auch die geschuppte Turmverkleidung, welche mit den übrigen Dachflächen eine Einheit bildet, ist

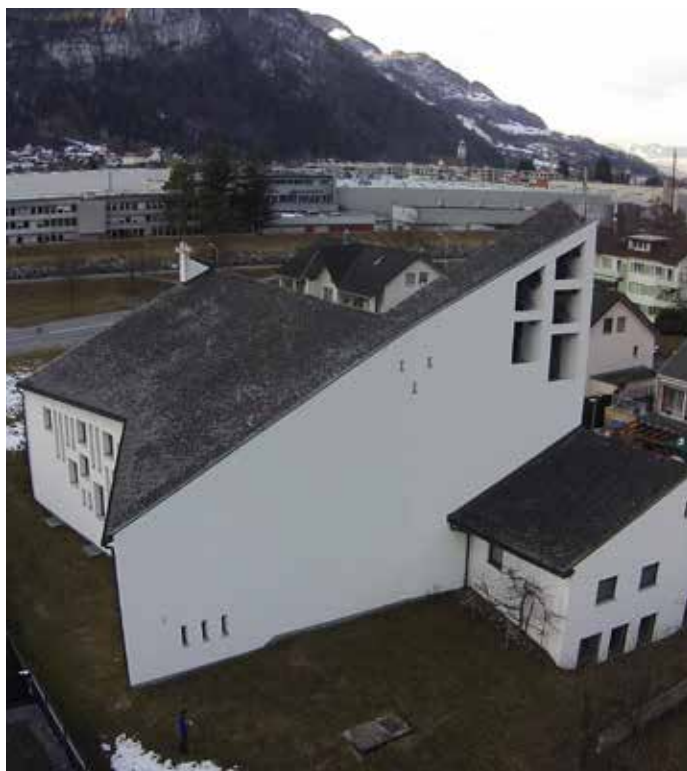
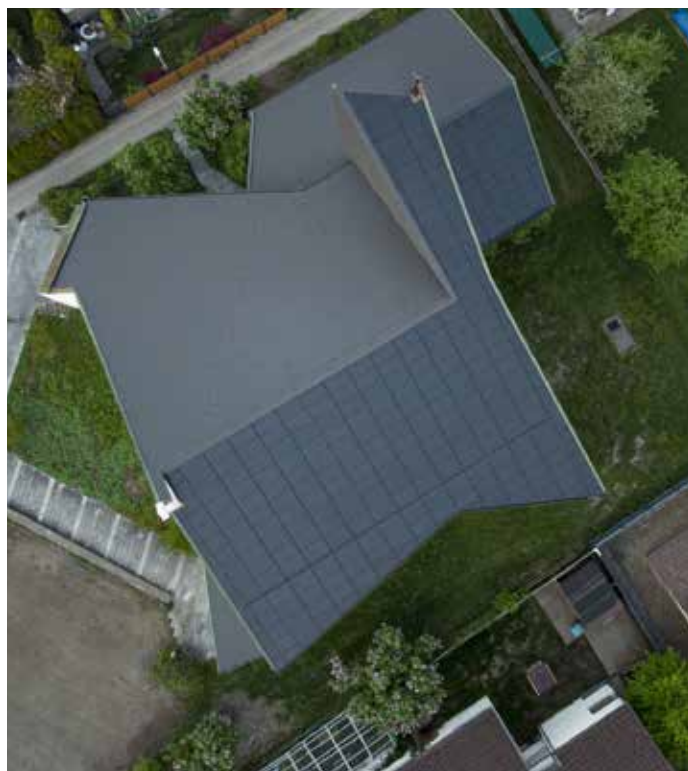
2

2/3 Der Vergleich zwischen dem Zustand vor und nach der Sanierung beweist, dass PV-Anlagen ein Gebäude nicht nur ästhetisch aufwerten, sondern auch sämtliche CO₂-Ausstöße eliminieren können.

3 Mit der ganzflächigen und perfekt integrierten solaren Dachanlage werden jährlich 49'300 kWh/a Solarstrom erzeugt.

Mit der ganzflächigen und perfekt integrierten Solaranlage auf der Südseite des Kirchendaches werden jährlich rund 49'300 kWh/a CO₂-freier Solarstrom erzeugt. Die Kirche produziert somit nicht nur den eigenen Strom CO₂-frei, sondern auch einen Solarstromüberschuss von 16'200 kWh/a.
